Catene e accessori - Grado 10

Chain and accessory system in G10

SISTEMA ANTICORROSIONE PEWAG CORROPRO

CORROSION PROTECTION
CORROPRO FROM PEWAG

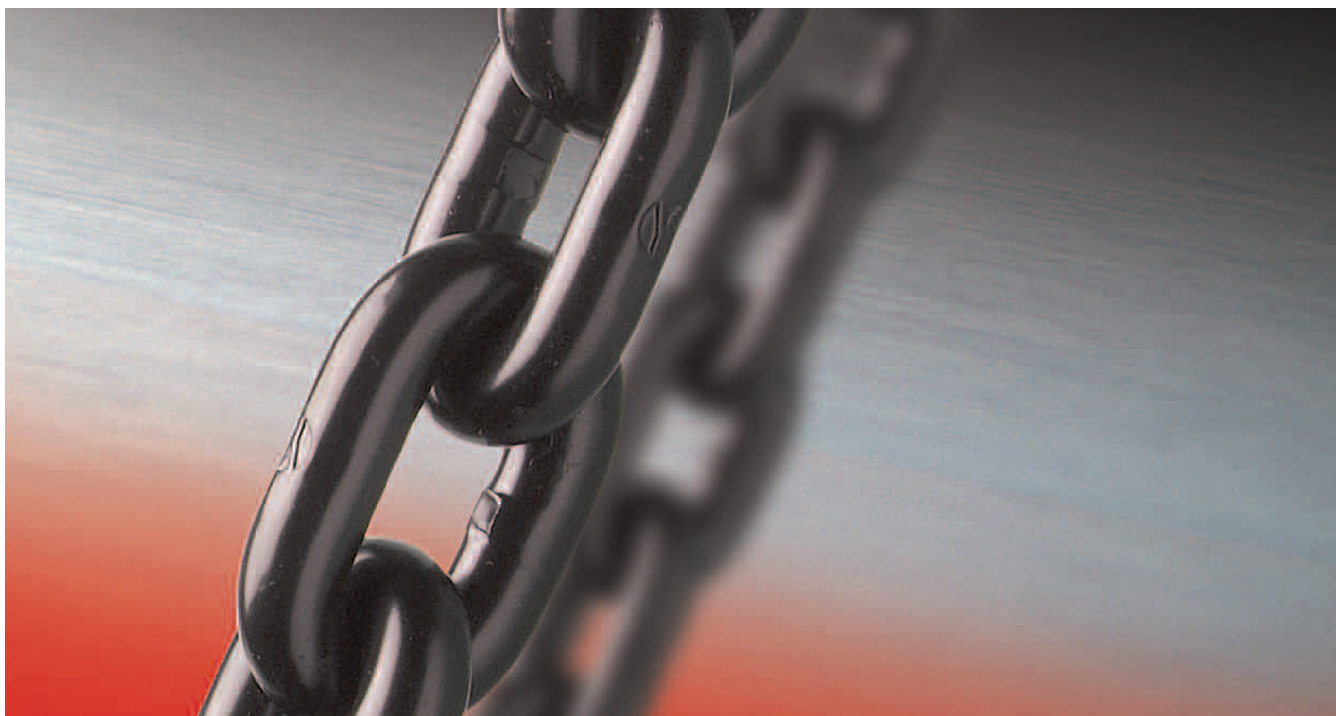
TEST IN NEBBIA SALINA IN ACCORDO A ISO 9227
SALT SPRAY TEST TO ISO 9227 (NSS-TEST)

Salt spray test according to ISO 9227 (duration without corrosion of the base material respectively red dust)

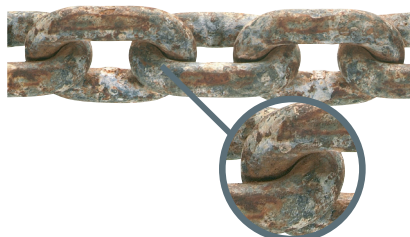
CONDIZIONI ORIGINALI
Catena elettrozincata 10 um
STARTING SITUATION
Electrogalvanized 10 um

CONDIZIONI DOPO 288 H
Piccoli punti di penetrazione dell'ossidazione con deterioramento dello strato di zinco.
FINAL STATE AFTER 288 H
Small penetration points of oxidation with deterioration of the zinc layer.

Corropro	> 430 h
Powder coated	> 360 h
Electro galvanized 10 m	120 h
Varnished	24 h
